GWEITHFEYDD TRIN DŴR GWASTRAFF PEN-Y-BONT NEWYDDLLEN

Rhifyn 2
31 Mai 2024

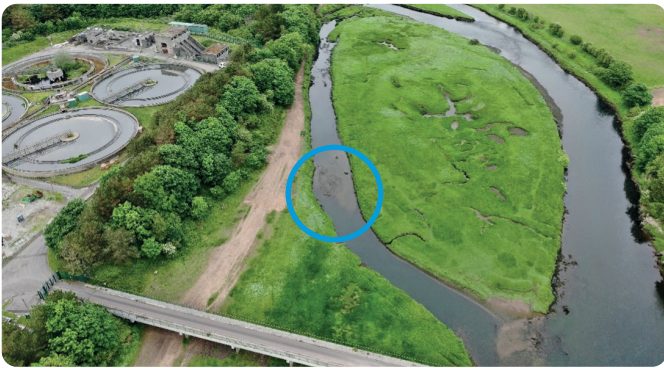
Ymddangosodd math o slwtsh du yn y rhan o'r afon (yn y cylch isod) sy'n troi'n Ystumllyn ond sy'n adlenwi gyda phob penllanw.
